SCHEDA SITO DI ATTENZIONE PER CRITICITA' FRANA PIZZO SALICE  
COORDINATE GAUSS BOAGA ROMA 40:

INFORMAZIONI DI DETTAGLIO E SCENARIO DI EVENTO

DENOMINAZIONE AREA CRITICA : PIZZO SALICE		Breve descrizione: ATTIVITA' A MEDIA PERICOLOSITA' RISCHIO GEOMORFOLOGICO ELEV MOLTO ELEV	
CRITICITA' PER:	frana	<input checked="" type="checkbox"/> SCORRIMENTO	<input type="checkbox"/> INONDAZIONE
		<input type="checkbox"/> moreggiato	<input type="checkbox"/> allargamento
PRECEDENTI (S/N)	S	Frequenti <input type="checkbox"/>	Occasionali <input type="checkbox"/>
PAI: PERICOLOSITA'	P2	SITO D'ATTENZIONE	
PAI: RISCHIO	R3-R4	n.ro rif.	scheda (S/N)
Aggiornamento	IN CORSO	n.ro rif.	scheda (S/N)
DRPG: PERICOLOSITA'(B.M.E.ME)			
DRPG: RISCHIO SPECIFICO '(B.M.E.ME)			
DRPG: RISCHIO TOTALE (B.M.E.ME)		n.ro rif.	scheda (S/N)
Aggiornamento			
EDIFICI		BENI COINVOLTI	
	ABITANTI	VABILITA' INTERESSATA	
/// Civile abitazione N°	Residenti autosufficienti N°	Statale	<input checked="" type="checkbox"/>
/// Attivita' produttive N°	Residenti con handicap N°	Provinciale	<input type="checkbox"/>

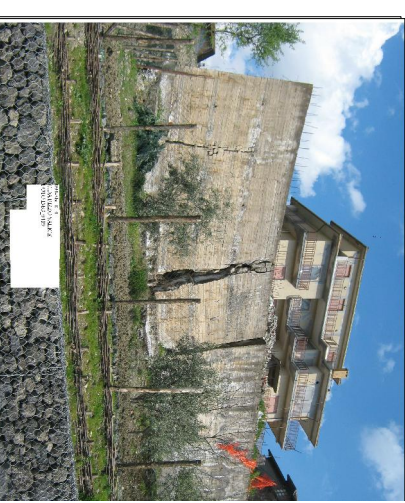
C.DA PIZZO SALICE

L'AREA NEL 2007 E' STATA OGGETTO DI CONSOLIDAMENTO ANCORA IN CORSO DI COLLAUDO. NELL'AMBITO DELL'AREA RIMANGONO CONDIZIONI DI RISCHIO RELATIVAMENTE ALLA PRESENZA DI UN MURO DI CONTENIMENTO IN C.A. FORTEMENTE LESIONATO POTENZIALMENTE A RISCHIO RIBALTIMENTO CHE COINVOLGEREBBE LE SOVRASTANTI ABITAZIONI.

Al verificarsi dell'evento il Sindaco attiva il presidio operativo il quale attivera' a sua volta i presidi territoriali ed il volontariato locale. Sarà hiusa la strada comunale con i cancelli,onde evitare la possibilità di transito. PERCORSI ALTERNATIVI:la circolazione veicolare ,all' altezza del cancello dovrà invitataa a procedere con la massima cautela. Quadora il dissesto dovesse minacciare i fabbricati aziendali dovrà ordinare lo sgombero degli stessi.
